**KAJIAN TIPOLOGI RUMAH KEDAI AWAL ERA BELANDA DI  
BANDAR MELAKA: SUMBANGAN KEPADA BIDANG  
PEMULIHARAAN DI MALAYSIA**

**Tesis yang diserahkan  
untuk memenuhi keperluan bagi  
Ijazah Doktor Falsafah**

**2008**

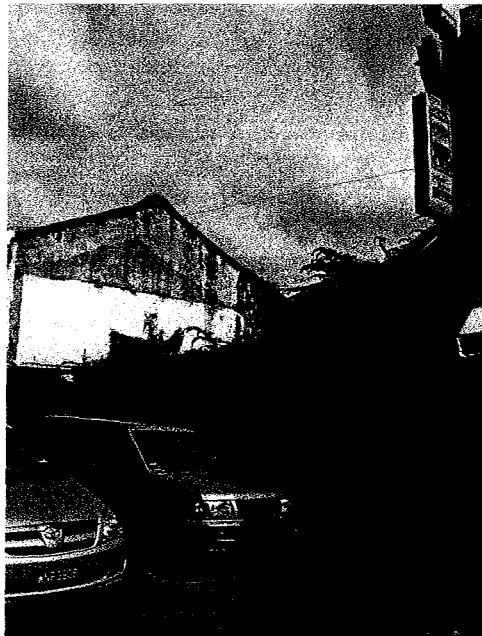
**Gf 1.3 : Tapak Rumah Kedai Di Jalan Hang Jebat Yang Dirobohkan Tidak Dibangunkan Sehingga Kini, 2007**

Pemilik bangunan berkenaan seterusnya didakwa mengikut Akta Perancang Bandar dan Desa 1976 (Pindaan 2001) yang telah dikuat kuasakan mulai bulan Februari 2002 dan Enekmen Pemuliharaan dan Pemugaran Warisan Budaya, 1988 (Berita Harian, 2002). Menurut Akta Perancang Bandar dan Desa 1976 (Pindaan 2001), denda yang dikenakan adalah RM 500,000 atau dua tahun penjara atau kedua-duanya sekali manakala menurut Enekmen Pemuliharaan dan Pemugaran Warisan Budaya, 1988, pemilik bangunan akan didenda RM10,000 atau penjara lima tahun atau kedua-duanya sekali. Denda akan tetap dibayar oleh pemilik premis tetapi negara kehilangan bangunan yang menjadi warisan buat selama-lamanya. Tindakan merobohkan bangunan-bangunan lama yang mempunyai nilai sejarah dan senibina ini telah menghakis imej yang ada pada bandar Melaka. Lebih mendukacitakan apabila tapak bangunan tersebut dibiarkan kosong sehingga kini tanpa sebarang tindakan untuk memajukannya (rujuk gf 1.3).

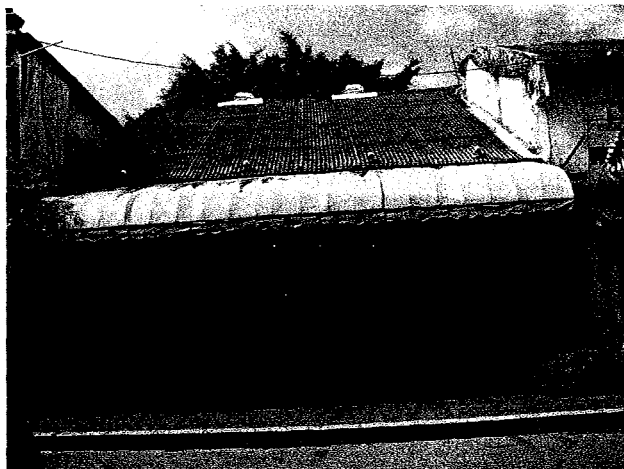
**Gf 1.4 : Dua Rumah Kedai Yang Digabungkan Di Jalan Hang Jebat,2007**

Menukar fungsi bangunan daripada rumah kediaman menjadi rumah kedai pula telah menyebabkan banyak perubahan dilakukan bukan sahaja kepada susunatur ruang dalaman tetapi juga kepada fasad bangunan rumah kedai tersebut. Fasad hadapan tingkat bawah rumah kedai ini adakalanya dirobohkan dan digantikan dengan bukaan yang lebih besar bagi membolehkan fungsi bangunan sebagai sebuah kedai dijalankan. Perubahan pada fasad dan tatatur ruang akan mencemarkan konsep rekaan asal bangunan itu (rujuk gf 1.4)

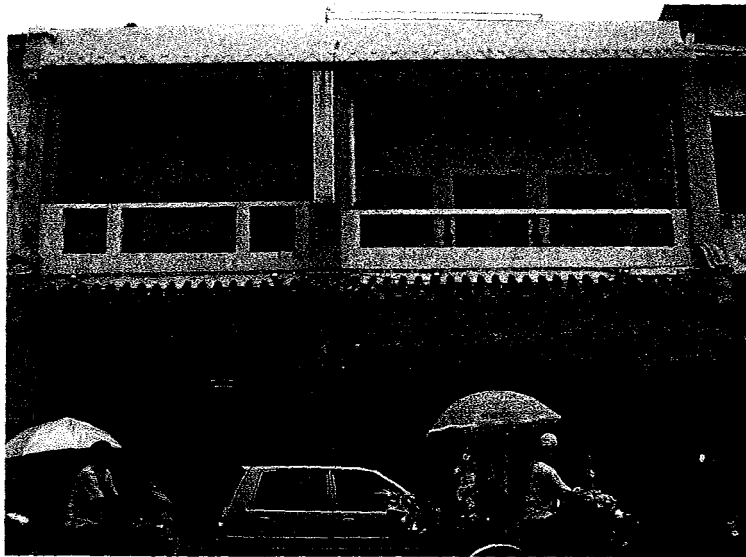
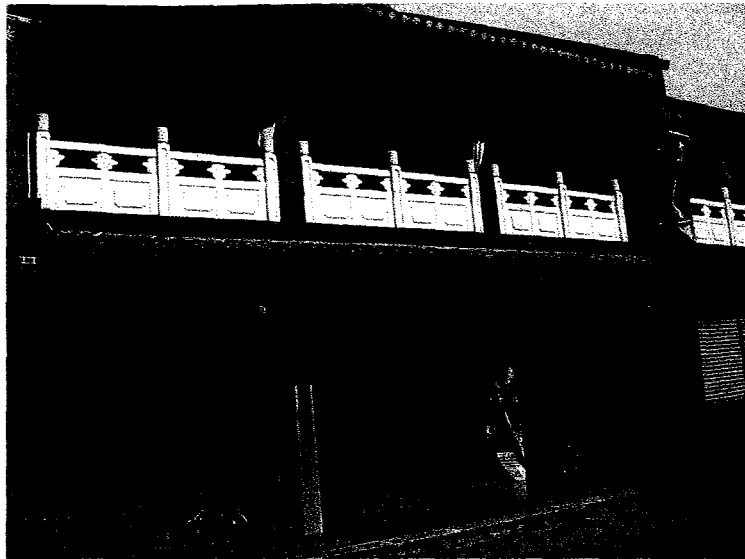
**Gf 1.5 : Perubahan Pada Fasad Hadapan Rumah Kedai di Jalan Hang Jebat, 2007**

**Gf 1.6 : Perubahan Pada Fasad Hadapan Rumah Kedai di Jalan Hang Jebat, 2007**

**Gf 1.7 : Perubahan Pada Fasad Hadapan Rumah Kedai di Jalan Hang Jebat, 2007**

rumah kedai lama ini lebih dipengaruhi oleh 'trend' semasa terutamanya apabila ia melibatkan perubahan fasad hadapan sahaja. (rujuk gf 1.5, gf 1.6 dan gf 1.7).

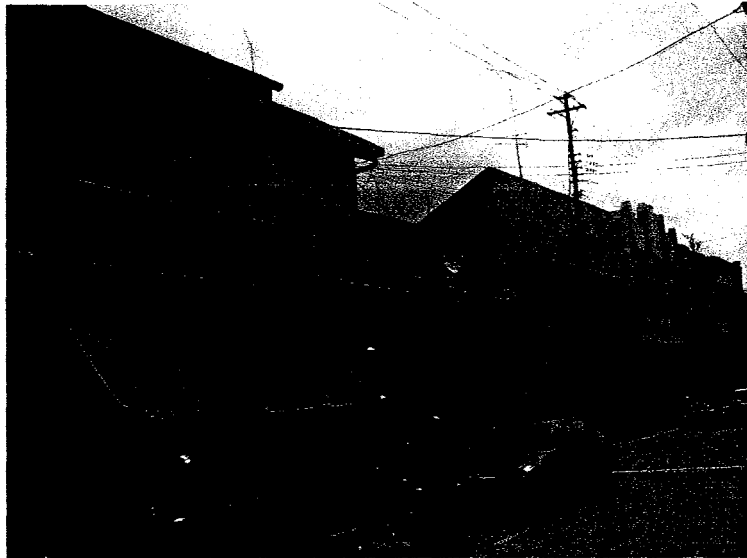
**Gf 1.8 : Skala Yang Berbeza Pada Deretan Rumah Kedai di Jalan Tokong, 2007**

Pengubahsuaian atau pembinaan bangunan baru pula tidak langsung menghiraukan tentang skala, konteks, dan karektor bangunan sekeliling (rujuk gf 1.8). Kesenambungan rekabentuk di antara unit baru dan lama tidak dihiraukan. Ini menjadikan bangunan baru tersebut seolah-olah berdiri dengan sendirinya dan kelihatan janggal di persekitaran sendiri. Ketiadaan integrasi pembangunan terutamanya rekabentuk di antara bangunan moden dan lama ini mencacatkan identiti kawasan yang bersejarah ini. Akibatnya, keunikan bangunan-bangunan rumah kedai lama di bandar Melaka mulai hilang dan bandar Melaka telah dipaksa untuk menerima unsur-unsur rekaan baru yang kurang sesuai dan tidak harmoni.

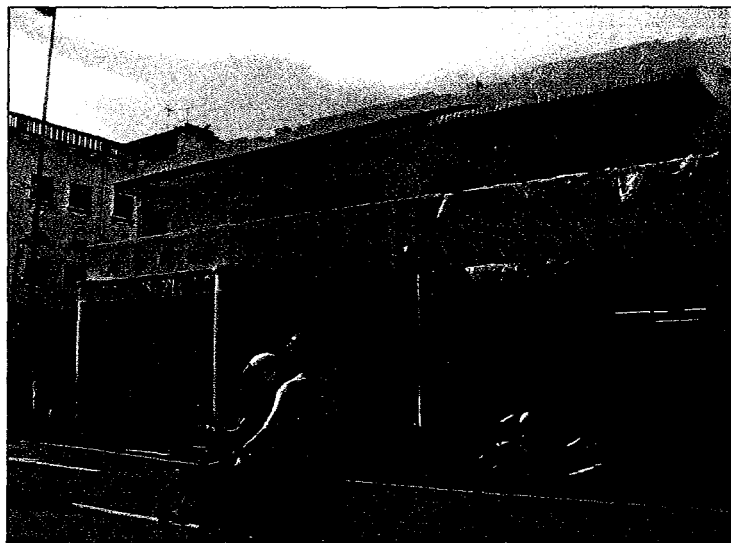
**Gf 1.9 : Penggunaan Papan Tanda Yang Tidak Dikawal Saiznya, Menutupi Fasad Bangunan, 2005**

Penggunaan pelindung bayang (shading device) (rujuk gf 1.10) dalam pelbagai bentuk juga telah menyebabkan fasad bangunan ditutup sepenuhnya. Perletakkan papan iklan yang tidak terkawal juga menutup fasad hadapan rumah kedai (rujuk gf 1.9). Ketidakeragaman saiz dan ukuran papan iklan ini telah menyembunyikan keindahan senibina bangunan rumah kedai dan seterusnya mencacatkan pemandangan.

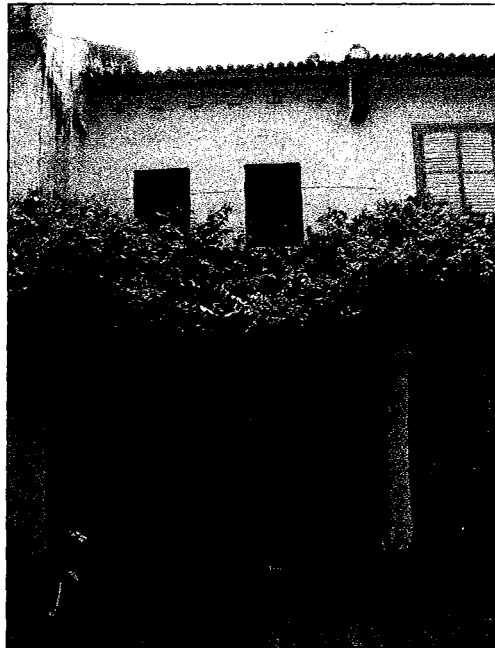
Gf 1.15 : No 49, Jalan Tun Tan Cheng Lock, 2005

Kediaman Tham Siew Inn di No 49, Jalan Tun Tan Cheng Lock (rujuk 1.15) juga adalah di antara premis yang masih mengekalkan susunatur ruang dalaman terdahulu. Beliau yang merupakan seorang pelukis telah menjadikan premis ini studio lukisan dan kediaman beliau dan keluarga. Walaupun mengekalkan susunatur ruang dalaman asal namun beliau tidak menghadapi sebarang masalah untuk mengadaptasikan kehidupan moden di ruang-ruang kediaman tersebut. Tambah membanggakan apabila beliau turut menitiberatkan ruang halaman belakang rumah kedai tersebut sebagai taman yang dapat mengembalikan nostalgia taman dahulu dengan pilihan bunga yang cukup eksotik.
