**KAJIAN KES KE ATAS MASALAH KECACATAN DAN KERETAKAN  
KONKRIT DI EMPANGAN HIDROELEKTRIK STESEN JANAELEKTRIK  
CHENDEROH**

Mohd Yusof bin Kasim

**UNIVERSITI SAINS MALAYSIA**

**SARJANA MUDA KEJURUTERAAN ( KEJURUTERAAN AWAM )**

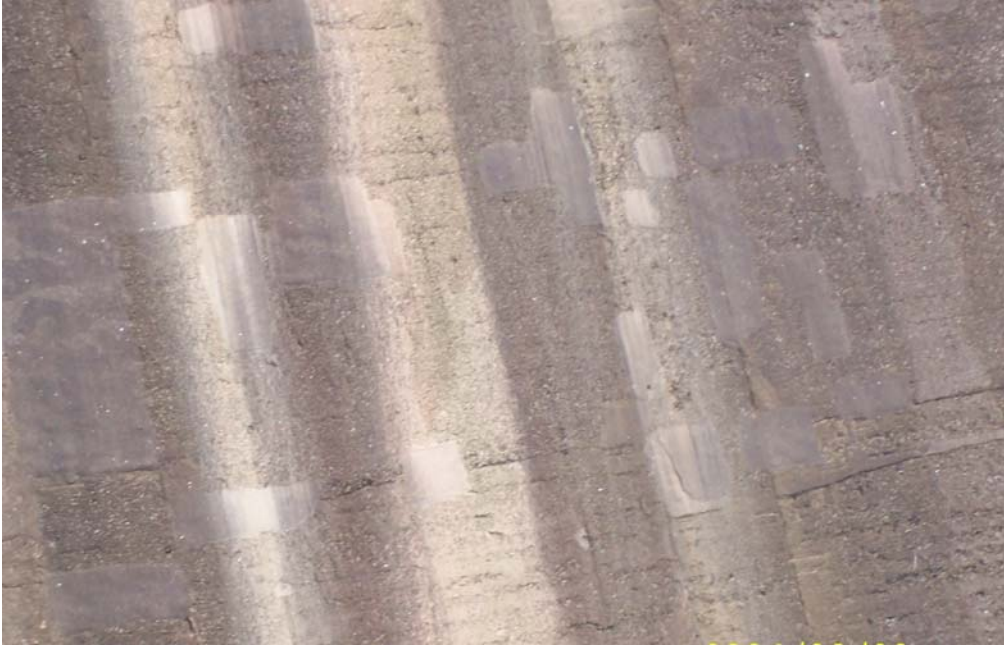
Gambar 2.1 ( a ) : Hakisan ke atas permukaan alurlimpah

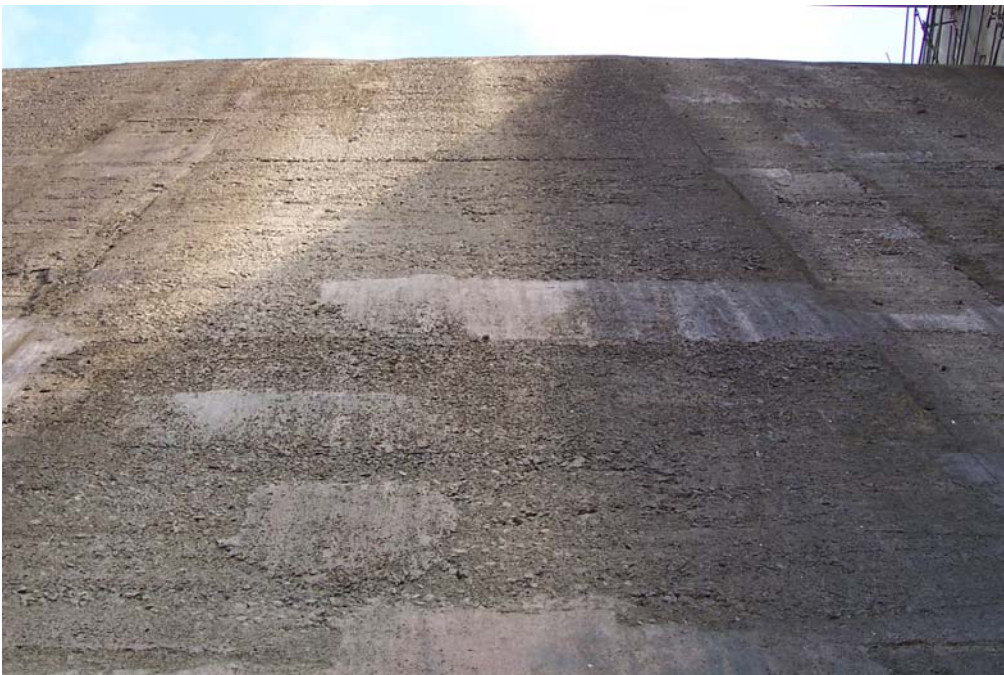
Gambar 2.1 ( b ) : Hakisan ke atas permukaan alurlimpah akibat agen cuaca

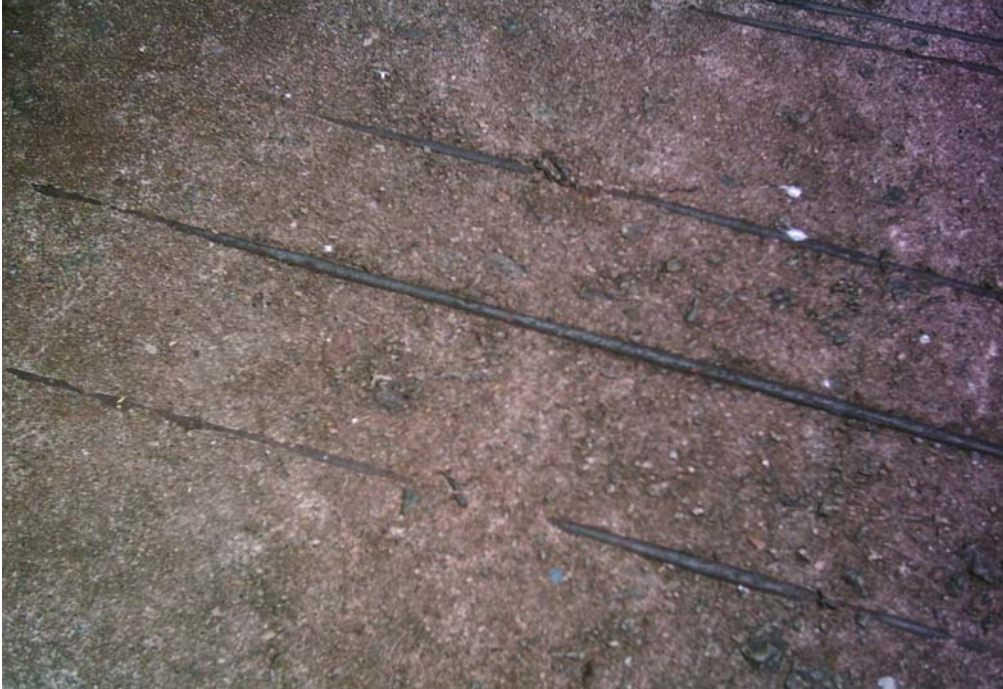
Gambar 2.2 : Pengaratan besi tetulang akibat hakisan

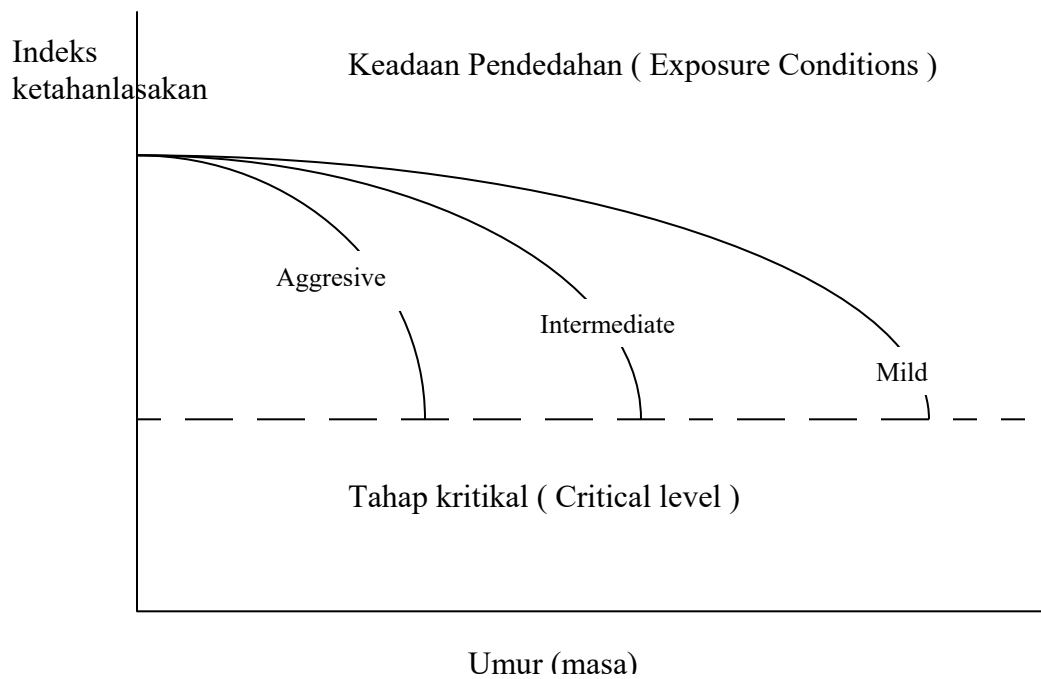
Gambar rajah 2.1 : Kesan Keadaan Pendedahan Terhadap Ketahananlasakan Konkrit

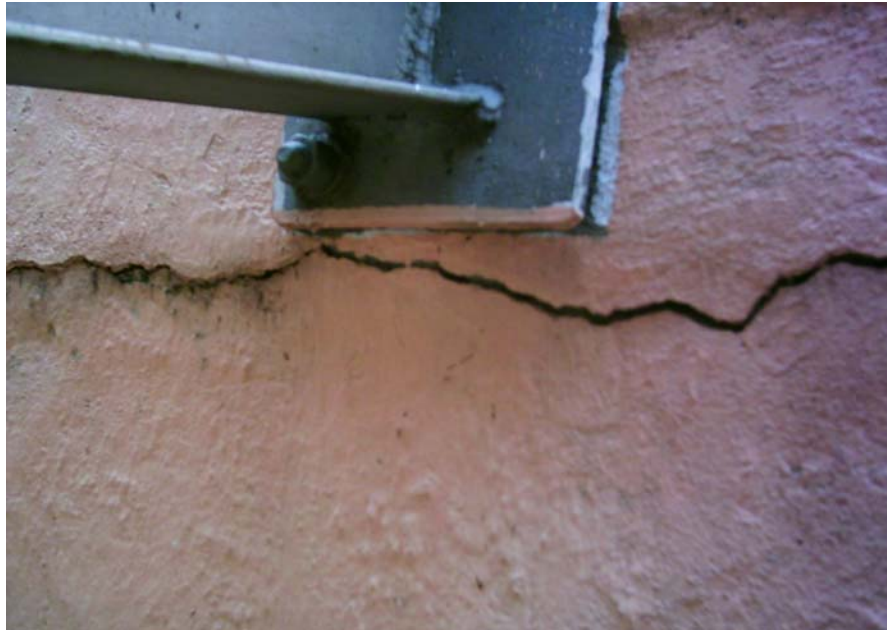
Beban lebihan terjadi apabila penambahan beban pada struktur konkrit asal dikenakan tanpa mengambilkira beban rekabentuk asal. Penambahan beban menyebabkan struktur tidak berupaya menanggung beban yang besar dan boleh mengakibatkan keretakan atau kegagalan. Retak yang disebabkan oleh lebihan beban adalah kecil dan pada kebiasaannya tidak memerlukan rawatan keseluruhan. Suntikan resin mungkin boleh dilakukan ke dalam konkrit jika ianya adalah retakan yang tidak bergerak lagi (dormant crack).

Gambar 2.3 : Keretakan akibat bebanan lebih
